ANALISI DI UN INCIDENTE: IL CASO DEL B737-300 F TNT AIRWAYS

A cura di Paolo "JT8D" e Alberto "albert"

Come primo caso di studio, analizzeremo quanto accaduto il 15 Giugno 2006 ad un Boeing 737-300 F di TNT Airways, al Nottingham East Midlands Airport (EMA).

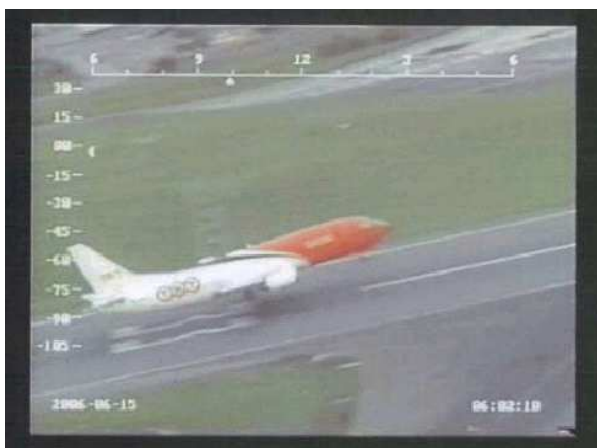
*Il B737-300 F "OO-TND" al Touch Down sulla RWY 33 a Birmingham
(foto: AAIB – Air Accident Investigation Branch)*

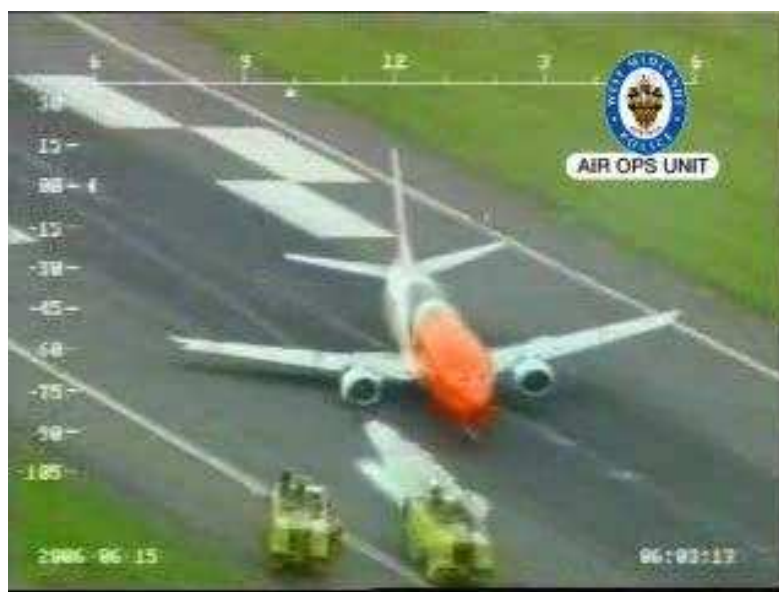
*Il B737-300 F "OO-TND" a Birmingham subito dopo l'atterraggio, mentre arrivano i soccorsi
(foto: AAIB – Air Accident Investigation Branch)*

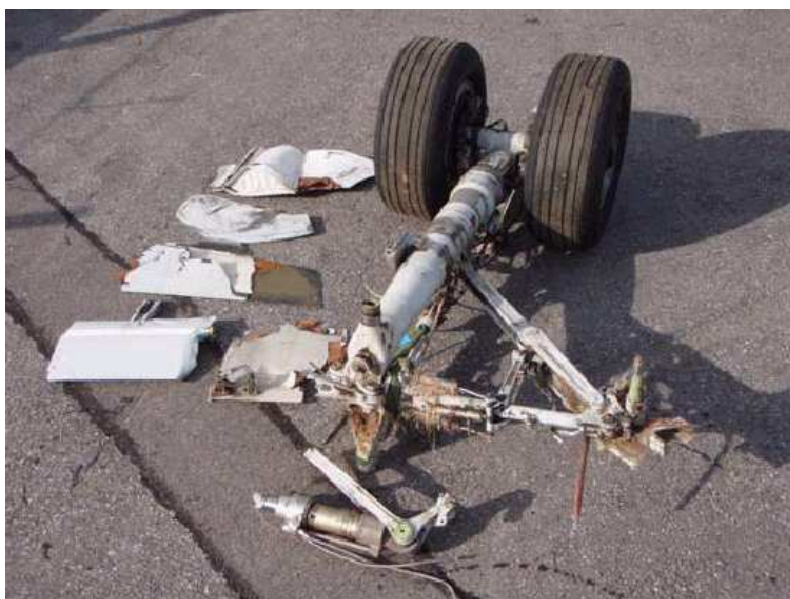
I perni che collegavano il carrello d'atterraggio destro all'aereo si sono spezzati, come previsto da progetto, prima di danneggiare l'ala, mantenendone in questo modo l'integrità strutturale. Non vi sono state perdite di

combustibile dalle ali e l'aereo è rimasto controllabile, sebbene in una configurazione di full-flap parzialmente asimmetrica. L'asimmetria è derivata dal danno provocato al flap di destra dal distacco del carrello.

*Il carrello del B737-300 F "OO-TND" a EMA
(foto: AAIB – Air Accident Investigation Branch)*
